工程名称:
 学生宿舍卫生间渗水维修

建设单位:
 桐城师范高等专科学校

图 名: 宿舍卫生间

项 目 编 号		
图 别	防水	日期
图 号	J-1	2024
版 本	第 1 版

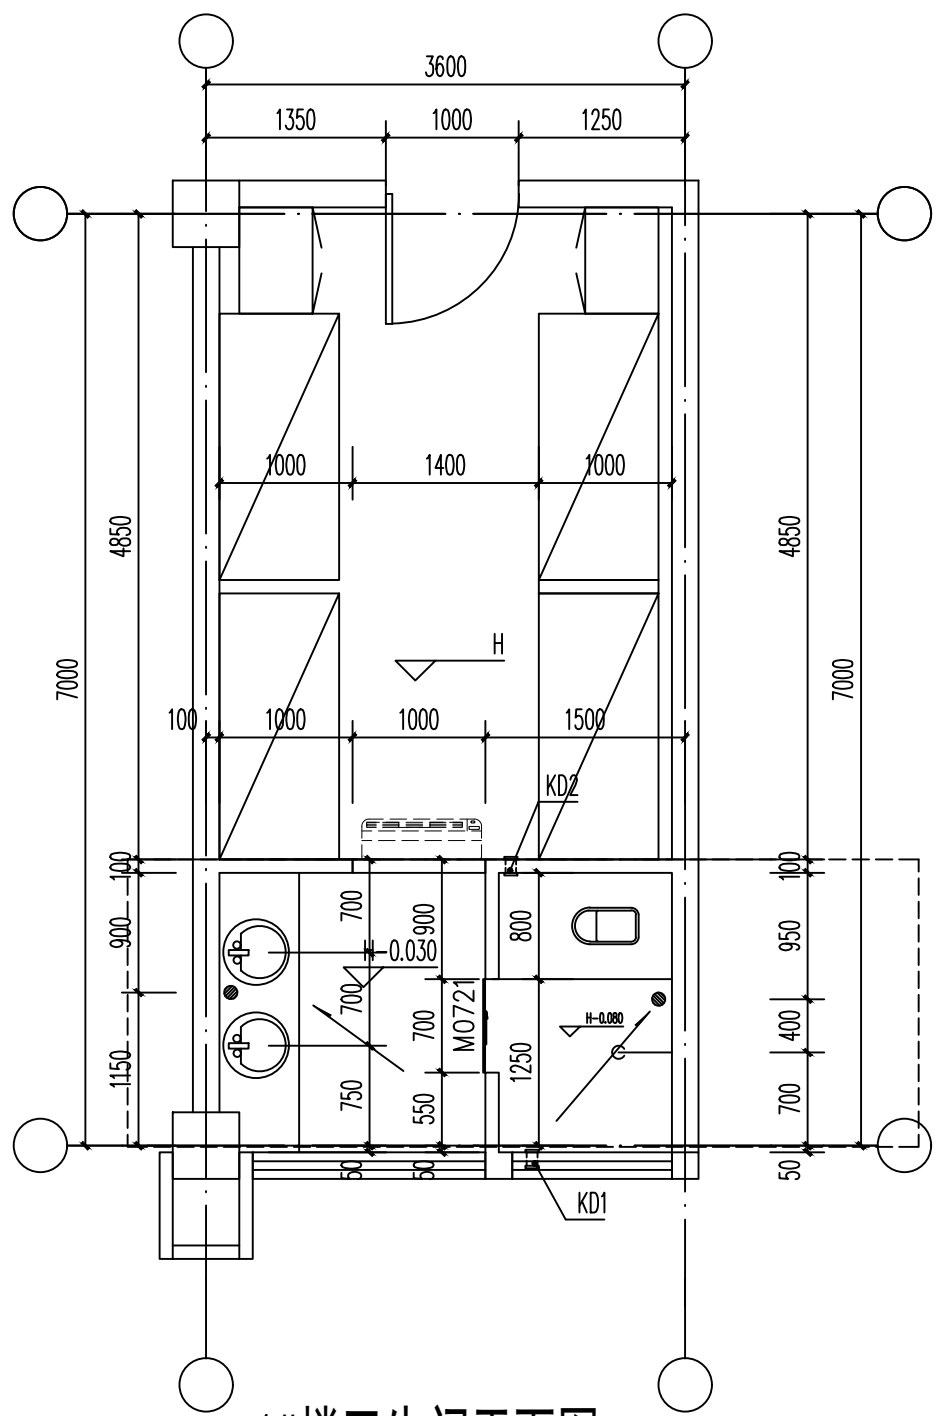
1#楼卫生间平面图 1:50

1. 卫生间拆除说明:

- 1). 原卫生间地砖全部拆除(包括蹲便器,洗脸盆),找平层拆除;
- 2). 卫生间四周墙体上的面砖拆除,拆除高度600mm
6mm+9mm厚粉刷层铲除;
- 3). 卫生间中的门M先拆除;

2. 卫生间修复说明:

- 1). 卫生间10mm厚1:2水泥砂浆找平,1.5mm厚聚氨酯防水层,涂至墙体高度500mm;
- 2). 20mm厚(最薄处)1:3水泥砂浆找平层,1.0%坡度,坡向地漏;
- 3). 黏贴防滑地砖;
- 4). 墙面:9mm厚1:2.5水泥砂浆(内掺3.0%防水剂)打底拉毛;6mm厚1:2水泥砂浆(内掺3.0%防水剂)压实抹平;3mm厚瓷砖胶粘剂,揉挤压实;黏贴瓷砖.
- 5). 蹲便器安装参见图集02J915第70页;
- 6). 门M0721重新安装。

3. 本宿舍共维修卫生间60间。
